SYNDICAT DE GESTION DE LA SAVE ET DE SES AFFLUENTS

« Etude Save » Phase 1

Partie 2 : Diagnostic du bassin de la Save

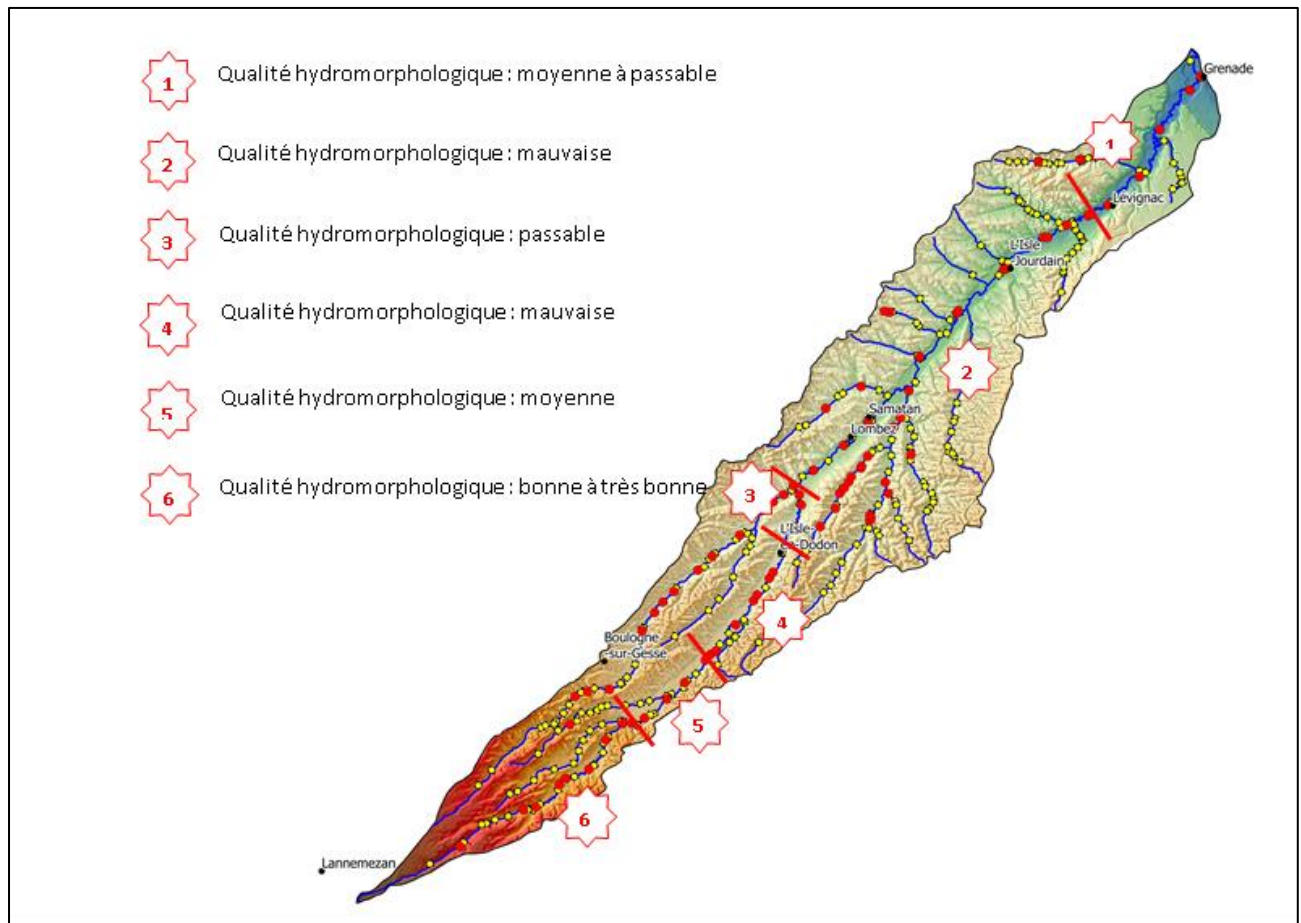
Le schéma suivant sectorise la qualité hydromorphologique de la Save. Le bilan n'est pas très bon. Nous constatons que près des deux tiers du linéaire de la Save présentent une mauvaise qualité hydromorphologique. Ensuite, un sixième du linéaire est classé en qualité moyenne et seulement un sixième en bonne à très bonne.

A ce jour, nous pouvons découper la Save en 6 secteurs, de l'aval vers l'amont :

- Secteur 1 : de la confluence avec la Garonne à la confluence avec le Rémoulin
- Secteur 2 : de la confluence avec le Rémoulin à la confluence avec la Gesse
- Secteur 3 : de la confluence avec la Gesse à L'Isle en Dodon
- Secteur 4 : de L'Isle en Dodon aux seuils de Montbernard
- Secteur 5 : Des seuils de Montbernard à la confluence avec la Seygouade
- Secteur 6 : de la confluence avec la Seygouade à la source de la Save

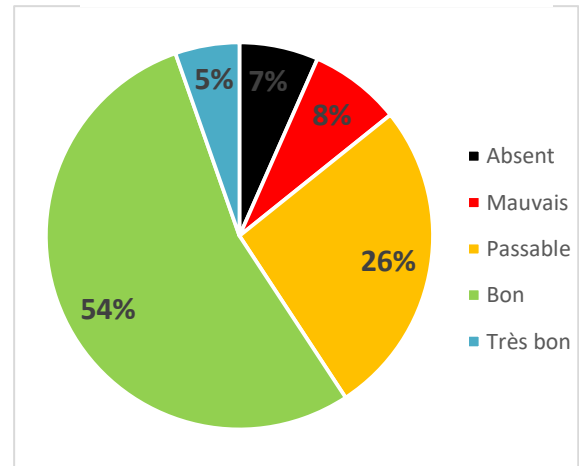
Figure 2 : résultats du diagnostic

On constate, que la majorité du bassin de la Save possède une ripisylve dans un bon état voire très bon. Néanmoins 15% des cours d'eau prospectés ont une ripisylve soit mauvaise soit absente (7%).

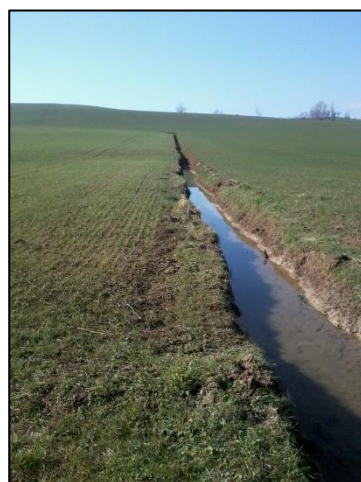
Figure 3 : absence de bande tampon

La photo ci-après illustre une grande parcelle en pente, où un fossé non protégé par une bande tampon, vient recevoir directement les eaux de ruissellement.

L'implantation des bandes enherbées (maintenant parfois végétalisées par des ligneux) joue un rôle important de tampon et de filtre, mais celles-ci sont parfois court-circuitées par les réseaux de fossés. Elles sont par ailleurs parfois absentes sur les petits cours d'eau.
